# **Zpráva o podrobné prohlídce ocelových konstrukcí dle ČSN 73 2604**

Instalace KGJ ul. Sirkařská 980, Sušice

Zakázka číslo: ZT-2203  
Číslo SoD: 09100010/SOD 6  
Vypracovali: Libor Vozár  
Vladimír Hejtmánek  
Schválil: Ing. Jan Blaník  
V Havířově, dne: 2. září 2022  
Archivní číslo: OK2022/19/PLZ

Prohlídka OK technologie KGJ ul. Sirkařská 980, Sušice.

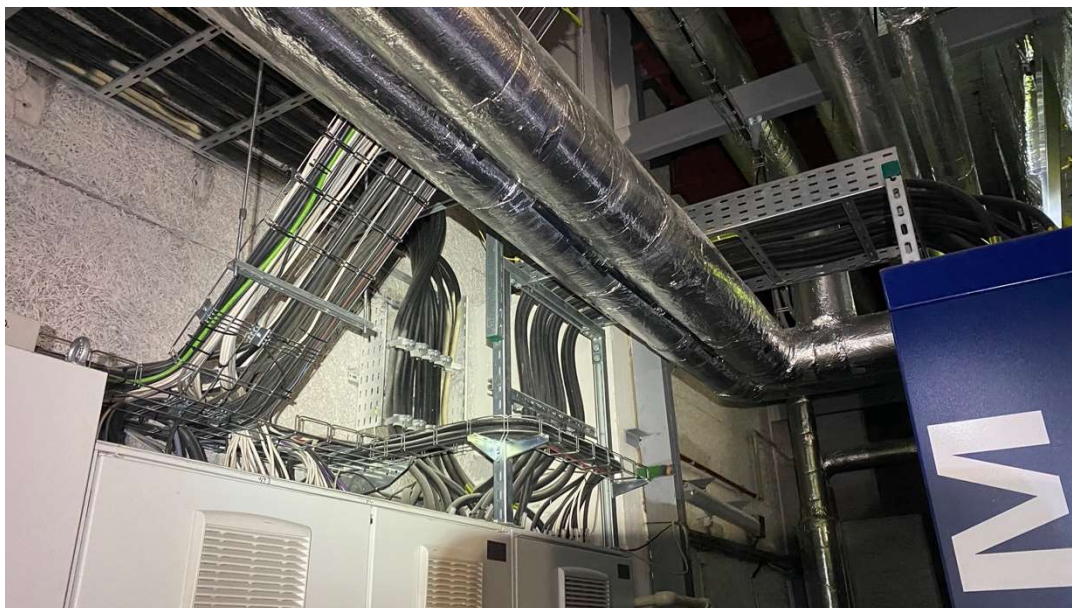
**Foto:** IMG\_3882

**Popis:** ilustrační foto č. 1

**Umístění:** KGJ Sirkařská 980, Sušice  
podpěry kabelových tras

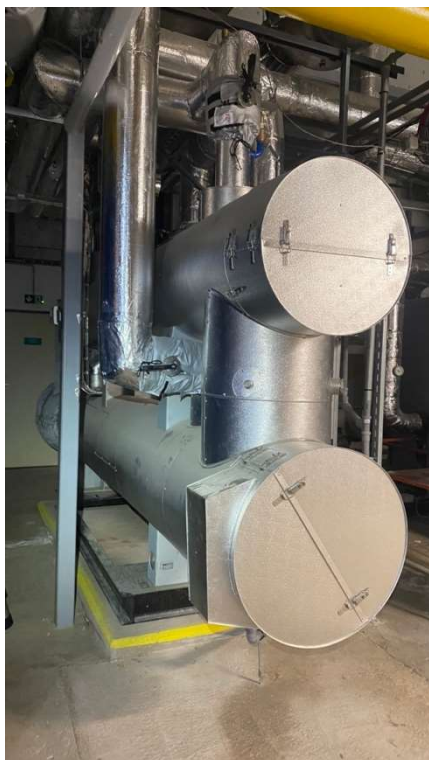
**Foto:** IMG\_3883

**Popis:** ilustrační foto č. 2

**Umístění:** KGJ Sirkařská 980, Sušice  
konstrukce spalinových výměníků

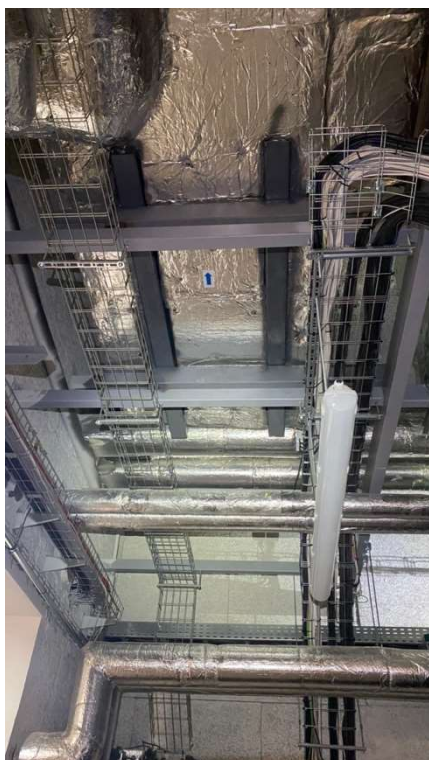
**Foto:** IMG\_3884

**Popis:** ilustrační foto č. 3

**Umístění:** KGJ Sirkařská 980, Sušice  
konstrukce pod vzduchovými kanály

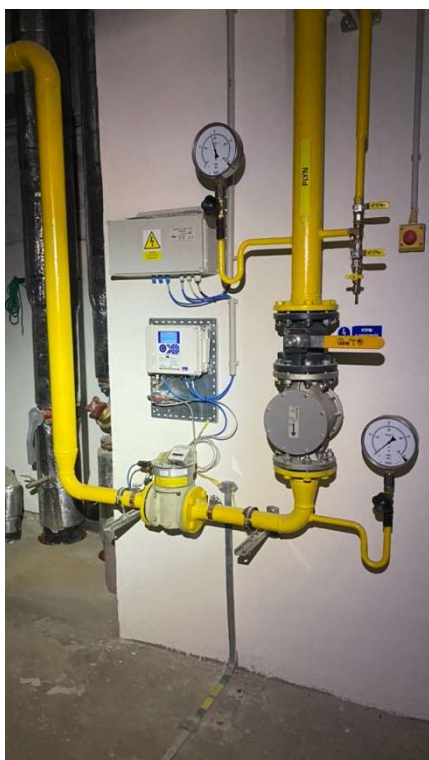
**Foto:** IMG\_3886

**Popis:** ilustrační foto č. 4

**Umístění:** KGJ Sirkařská 980, Sušice  
kotvení plynového potrubí a armatur

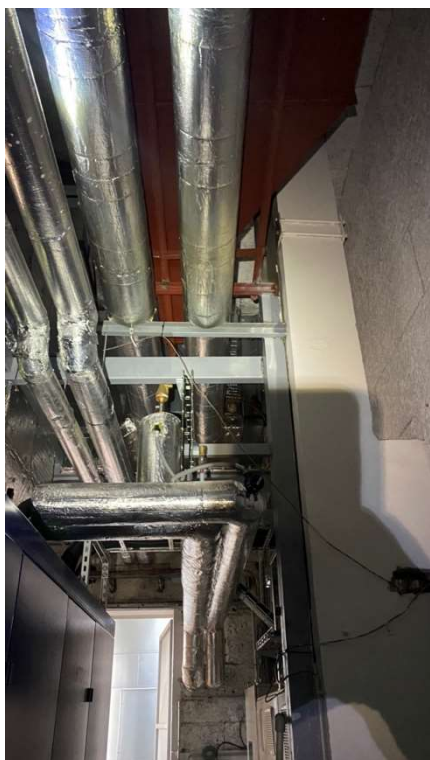
**Foto:** IMG\_3888

**Popis:** ilustrační foto č. 5

**Umístění:** KGJ Sirkařská 980, Sušice  
podpěrná konstrukce potrubí

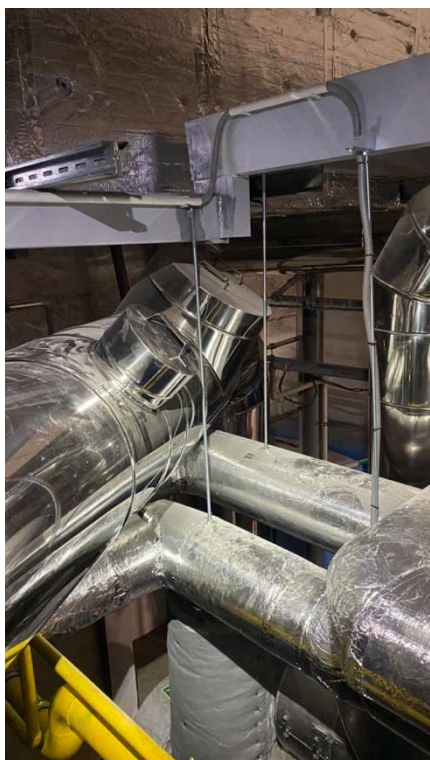
**Foto:** IMG\_3897

**Popis:** ilustrační foto č. 6

**Umístění:** KGJ Sirkařská 980, Sušice  
závěsy potrubí

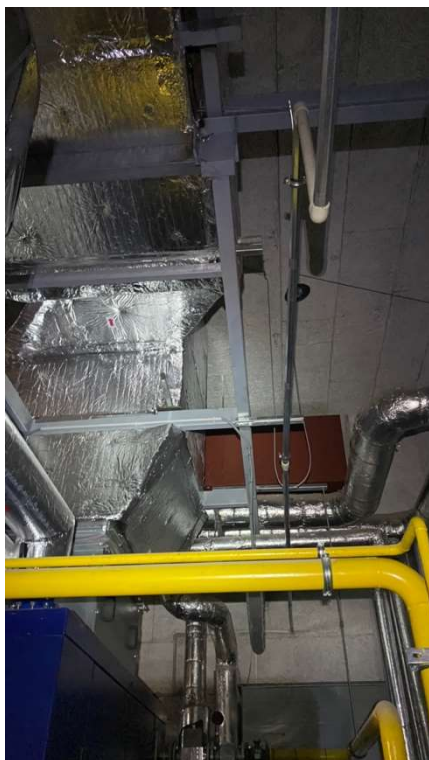
**Foto:** IMG\_3902

**Popis:** ilustrační foto č. 7

**Umístění:** KGJ Sirkařská 980, Sušice  
konstrukce vzduchového kanálu

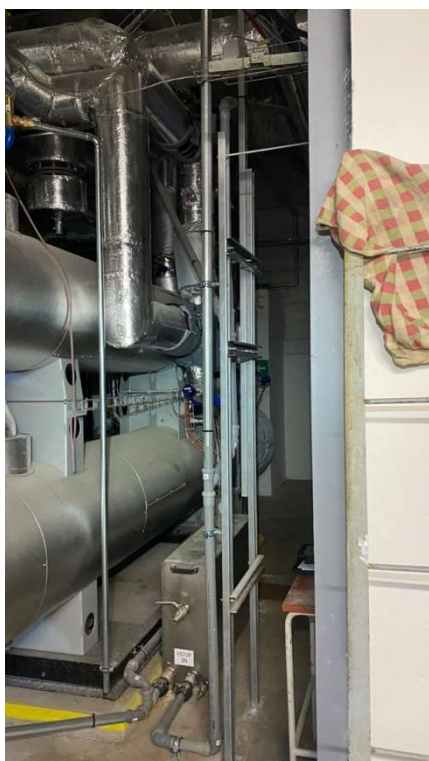
**Foto:** IMG\_3900

**Popis:** ilustrační foto č. 8

**Umístění:** KGJ Sirkařská 980, Sušice  
konstrukce spalinových výměníků

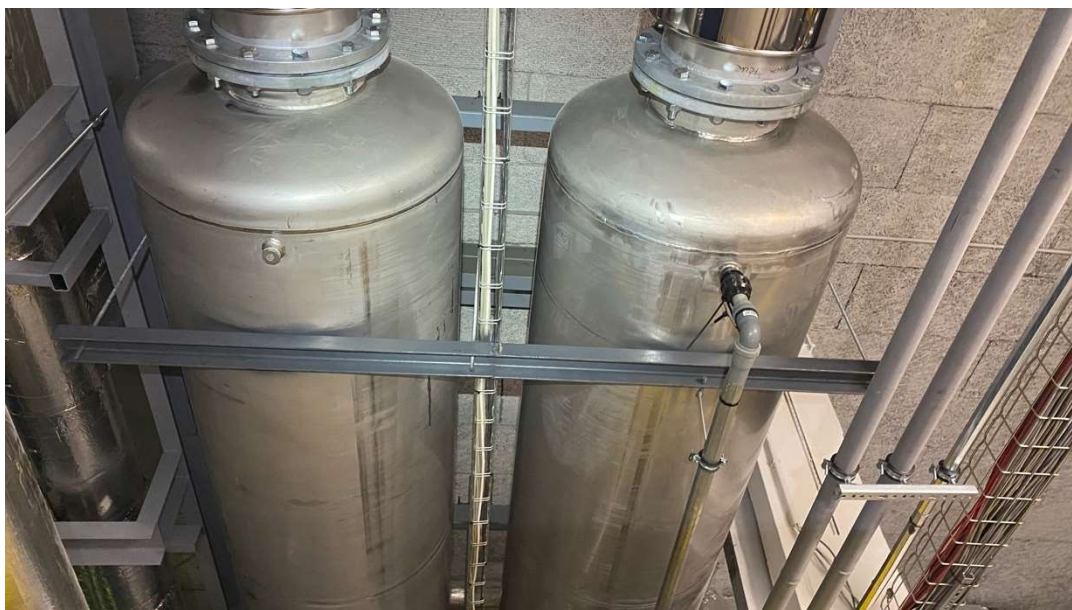
**Foto:** IMG\_3899

**Popis:** **VADA č. 1**

Chybí uložení tlumičů na konstrukci.

**Umístění:** KGJ Sirkařská 980, Sušice

Uložení tlumičů spalín.

| Číslo vady | Označení konstrukce | Umístění na konstrukci | Popis vady | Doporučené opatření |
|---|---|---|---|---|
| 1 | KGJ Sirkařská 980, Sušice | Uložení tlumičů spalin. | Chybí uložení tlumičů na konstrukci. | osadit standardní uložení – zajištění proti pohybu do sedla – platí pro oba tlumiče |

**Nápravné opatření:**

osadit standartní uložení – zajištění proti pohybu do sedla – platí pro oba tlumiče

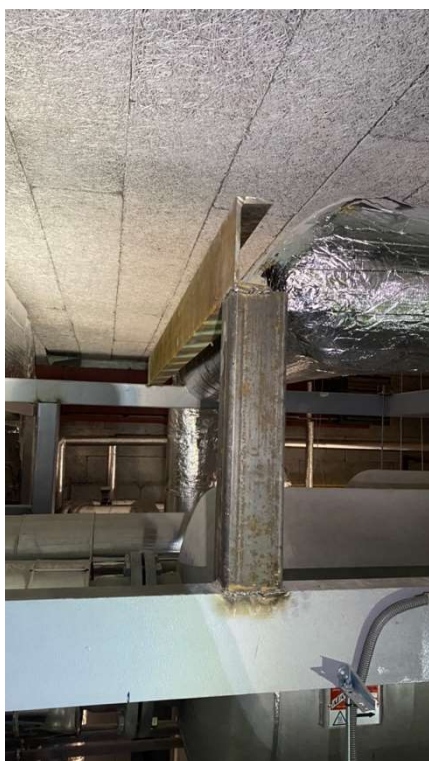
**Foto:** IMG\_3894

**Popis:** **VADA č. 2**

Chybí povrchová ochrana OK.

**Umístění:** KGJ Sirkařská 980, Sušice

Ok nad KGJ.

| Číslo vady | Označení konstrukce | Umístění na konstrukci | Popis vady | Doporučené opatření |
|---|---|---|---|---|
| 2 | KGJ Sirkařská 980, Sušice | Ok nad KGJ. | Chybí povrchová ochrana OK. | provést odpovídající nátěrový systém<br>pohybu do sedla – platí pro všechny tlumiče |

**Nápravné opatření:**

provést odpovídající nátěrový systém

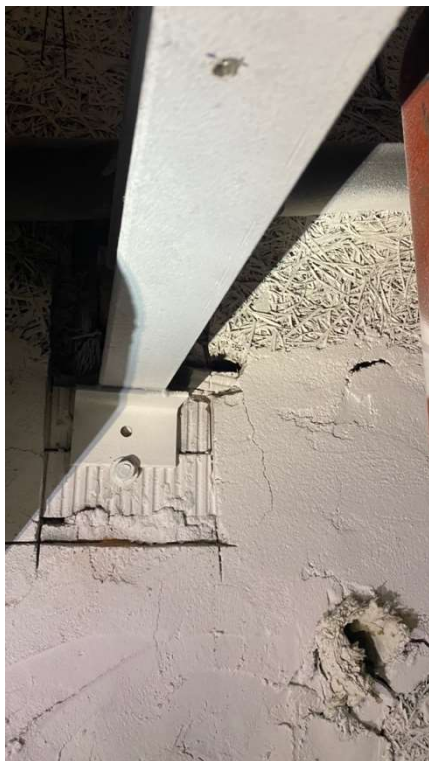
**Foto:** IMG\_3905

**Popis: VADA č. 3**

Nevyhovující „podepření - kotvení“ nosníků.

**Umístění:** KGJ Sirkařská 980, Sušice

Kotvení ocelové konstrukce do obv. zdí. Na více místech.

| Číslo vady | Označení konstrukce | Umístění na konstrukci | Popis vady | Doporučené opatření |
|---|---|---|---|---|
| 3 | KGJ Sirkařská 980, Sušice | Kotvení ocelové konstrukce do obv. zdí. Na více místech. | Nevyhovující „podpěry - kotvení“ nosníků. | Předložit zhotovitelem odpovídající výkresovou dokumentaci, případně doložit posudek statika, provést řešení dle projektu/jeho návrhu. |

**Nápravné opatření:**

Předložit zhotovitelem odpovídající výkresovou dokumentaci, případně doložit posudek statika, provést řešení dle projektu/jeho návrhu.
